ΕΙΣΗΓΗΣΕΙΣ ΓΙΑ ΒΕΛΤΙΩΣΗ
ΤΩΝ ΣΥΝΘΗΚΩΝ
ΑΣΦΑΛΟΥΣ ΧΡΗΣΗΣ ΤΟΥ
ΠΟΔΗΛΑΤΟΔΡΟΜΟΥ

Η παρούσα μελέτη περιλαμβάνει εισηγήσεις αναφορικά με την βελτίωση των συνθηκών ασφαλούς χρήσης του ποδηλατόδρομου που βρίσκεται κατά μήκος της οδού 28^{ης} Οκτωβρίου (μέρος του παραλιακού δρόμου), στη Λεμεσό¹.

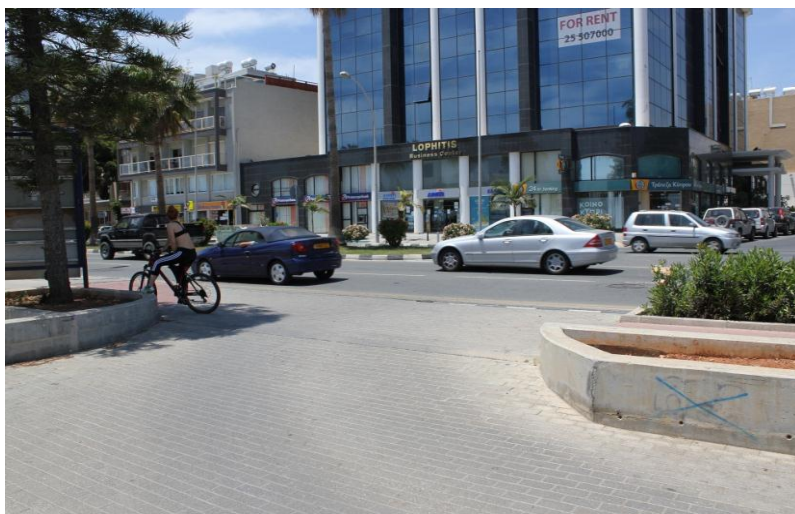
Φωτογραφία 1

Διάφορα σημεία κατά μήκος του ποδηλατόδρομου αποτελούν εξόδους οχημάτων από χώρους στάθμευσης, την παραλία κτλ. Όπως θα παρατηρήσετε στις φωτογραφίες υπ' αριθμό 1 και 2, όπου απεικονίζεται η έξοδος του ανατολικότερου χώρου στάθμευσης της επίχωσης, στη συμβολή της εξόδου και του ποδηλατόδρομου δεν υπάρχει καμία σήμανση για τον αυτοκινητιστή που να του επιβάλλει να δώσει προτεραιότητα στον ποδηλάτη.

A. Έλλειψη σήμανσης προτεραιότητας

- Τοποθέτηση προειδοποιητικής σήμανσης (πινακίδα και έδαφος) πριν το σημείο εξόδου των οχημάτων.

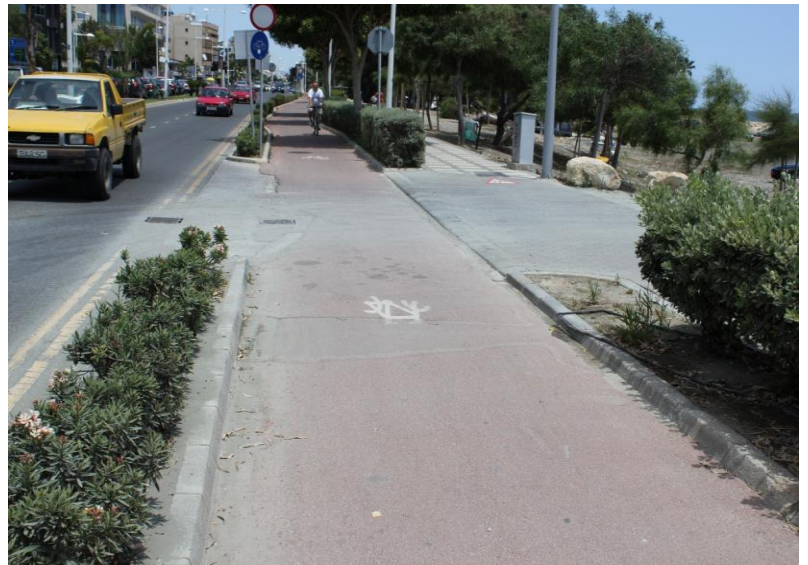
Φωτογραφία 3

Το ίδιο θα παρατηρήσετε και στις φωτογραφίες 3 και 4 όπου απεικονίζεται η έξοδος από την παραλία (πλησίον Debenhams Olympia, απέναντι από την

Παράλληλα δε, το πεδίο ορατότητας για τον οδηγό του αυτοκινήτου είναι πολύ περιορισμένο (βλ. φωτογραφίες 3 και 4 κατωτέρω).

Αυτό που συμβαίνει, σχεδόν πάντοτε, είναι ο οδηγός του οχήματος να σταματά κάθετα (εν αναμονή της ασφαλούς εισόδου του στον δρόμο) το όχημα του επί του ποδηλατόδρομου, τέμνοντας τον ποδηλατόδρομο και ανακόπτοντας την ελεύθερα πορεία των ποδηλατιστών. Λαμβάνοντας υπόψη: 1. Το γεγονός ότι οι ποδηλάτες αναπτύσσουν, σε μερικές περιπτώσεις, μεγάλες ταχύτητες και 2. Την εγγύτητα του ποδηλατόδρομου και της, επιβαρυμένης σε τροχαία κίνηση, παράλληλης λεωφόρου, οι παρούσες συνθήκες αποτελούν εστία πρόκλησης σοβαρών ατυχημάτων.

B. Περιορισμένη ορατότητα

- Αφαίρεση των αντικειμένων που εμποδίζουν την ορατότητα.
- Τοποθέτηση όπου κριθεί αναγκαίο κυρτών καθρεπτών κυκλοφορίας.

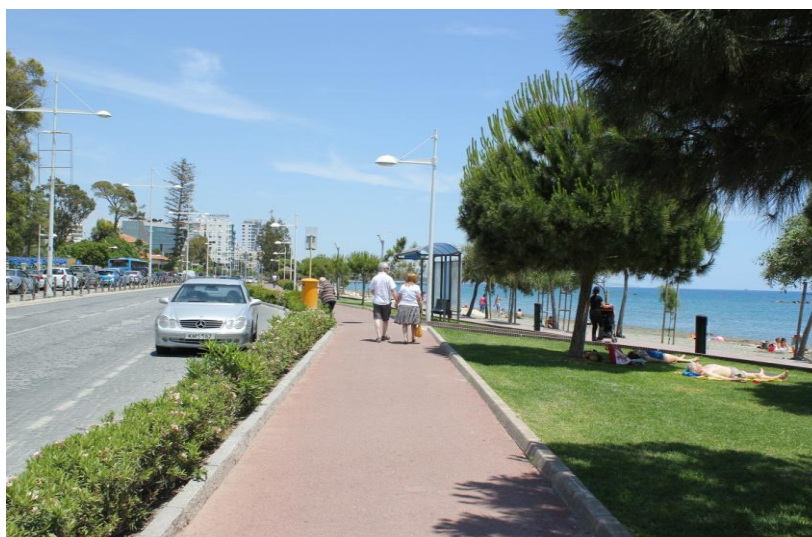
Φωτογραφία 5

Δυστυχώς και παρά την ύπαρξη παράλληλου πεζόδρομου κατά μήκος του ποδηλατόδρομου, πολλοί πεζοί συμπολίτες μας αντιμετωπίζουν τον ποδηλατόδρομο ως 2^ο πεζόδρομο μη αντιλαμβανόμενοι ή αδιαφορώντας για τους κινδύνους που εγκυμονεί αυτή τους η συμπεριφορά τόσο για τους ιδίους όσο και για τους ποδηλάτες. Σχετικές είναι οι φωτογραφίες υπ' αριθμό 5 και 6.

- Διανομή έντυπου ενημερωτικού υλικού στα πλαίσια εκστρατείας του Δημοτικού Συμβουλίου / Τροχονόμους

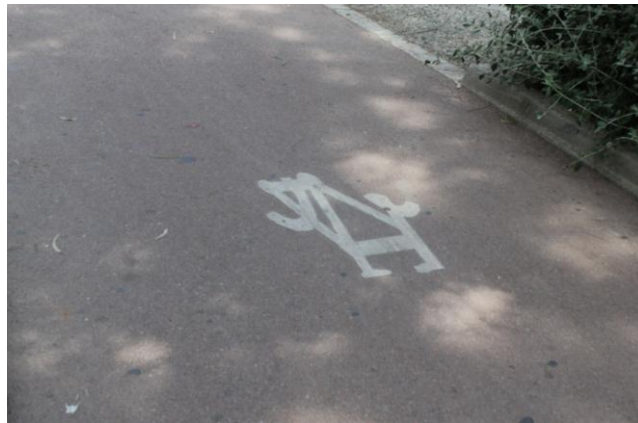
Φωτογραφία 7

Β. Ελλιπής σήμανση

- Φρεσκάρισμα όλων των σημάτων (αποτύπωμα ποδηλάτου) που έχουν ζωγραφιστεί επί του εδάφους κατά μήκος του ποδηλατόδρομου (βλ. φωτογραφίες 7-8).
- Προσθήκη πάνω από τις σημάσεις (αποτύπωμα ποδηλάτου) της λέξης ΜΟΝΟ/ONLY.

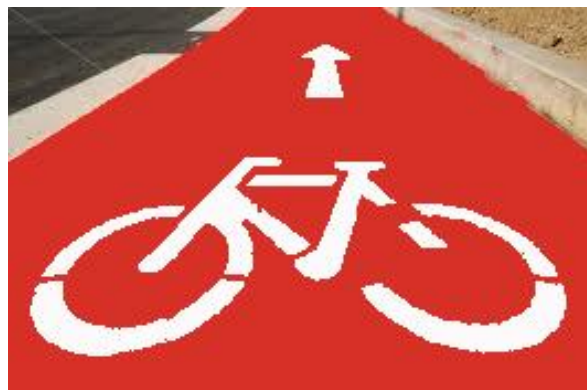
Φωτογραφία 11

Γ. Ασαφής ή μη ξεκάθαρος διαχωρισμός μεταξύ ποδηλατόδρομου και πεζόδρομου

- Εντονότερος χρωματισμός του τάπητα κατά μήκος του ποδηλατόδρομου (κόκκινο χρώμα – βλ. κατωτέρω φωτογραφία 11)

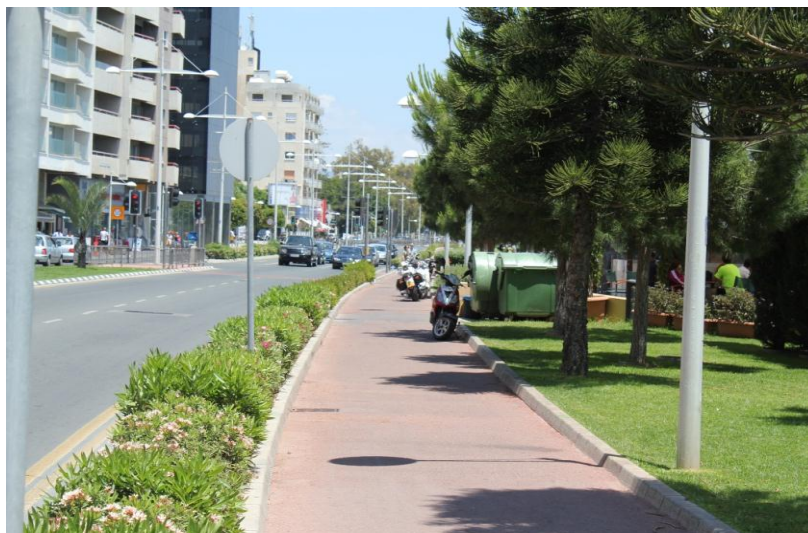
Φωτογραφία 12

Η στάθμευση οχημάτων και κυρίως μοτοσυκλετών επί του ποδηλατόδρομου αποτελεί πολύ συχνό φαινόμενο με αποτέλεσμα να εμποδίζεται η ελεύθερα και απρόσκοπτη διακίνηση των ποδηλατιστών (άρα αυξάνονται και οι πιθανότητες πρόκλησης δυστυχημάτων) και να δημιουργούνται εστίες αντιπαραθέσεων μεταξύ των πολιτών. Σχετική είναι οι φωτογραφία υπ' αριθμό 12.

- Διανομή έντυπου ενημερωτικού υλικού στα πλαίσια εκστρατείας από το Δημοτικό Συμβούλιο / Τροχονόμους

- Επιβολή της τάξης/νομοθεσίας/κανονισμών από την τροχονομία με συστηματική πολιτική αστυνόμευσης / χρήση του ποδηλάτου από τους τροχονόμους

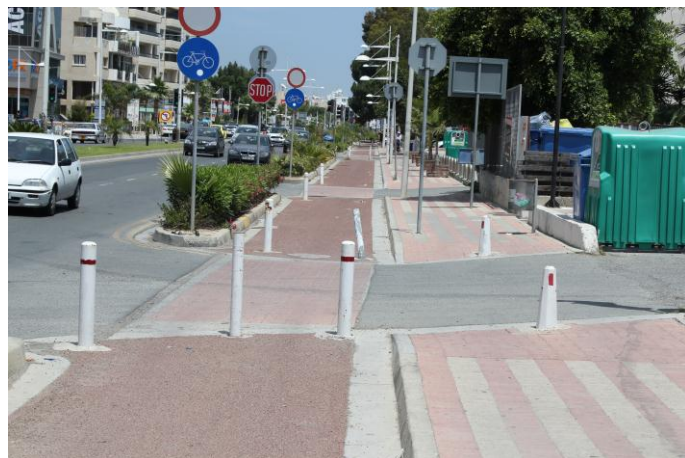
Φωτογραφία 13

Η τοποθέτηση πασάλων σε σημεία επί του ποδηλατόδρομου (Δήμος Αγ. Αθανασίου και Γερμασόγειας) που αποσκοπούσε στην αποτροπή των οχημάτων από το να σταθμεύουν επί του ποδηλατόδρομου, δημιουργεί δυστυχώς πολύ σοβαρότερα προβλήματα που άπτονται της ασφάλειας των ποδηλατιστών όντας εμπόδια στην πορεία των ποδηλάτων (βλ. φωτογραφία υπ' αριθμό 13). Πολύ εύκολα, μια στιγμή απροσεξίας ή αφηρημάδας ενός ποδηλατιστή μπορεί να οδηγήσει σε σοβαρότατα ατυχήματα.

- Αφαίρεση των πασάλων (και καταλοίπων) και περισσότερη/αυστηρότερη/συστηματικότερη αστυνόμευση προς αποτροπή της παράνομης στάθμευσης.
